Erdreich im Burgpark abgesackt

Neben dem Gehweg entsteht Loch mit Durchmesser von rund einem Meter

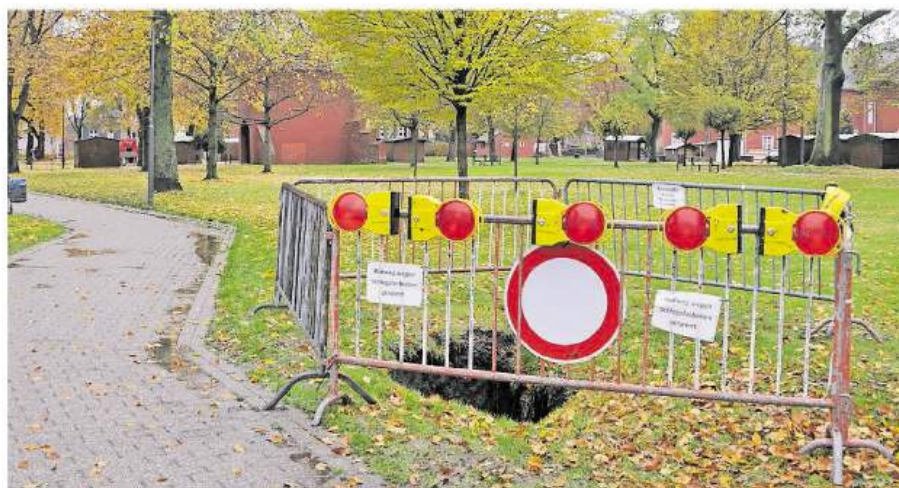
ALSDORF Es war vielleicht kein Abgrund, der sich im Burgpark irgendwann im Laufe des Montags aufgetan hat, eine respektable Größe hatte das Loch, das entstanden war, allerdings schon – etwa einen bis anderthalb Meter im Durchmesser bei gleicher Tiefe.

Dass ein Bodendenkmal, etwa ein mehrere Jahrhunderte alter Schacht oder Gang, für den Einbruch verantwortlich ist, ist nicht unwahrscheinlich. Relikte dieser Art führen an einigen Stellen unter dem Burgpark

hindurch. Ihre genau Lage kann jedoch nur vermutet werden, zugänglich sind sie nicht. Möglich sei auch, dass ein alter Baum, der in der Nähe stand, in der Zwischenzeit aber entfernt wurde, unterirdisch Hohlräume ausgebildet hat, die nun eingebrochen sind. In der Vergangenheit waren bereits ähnliche Löcher im Burgpark entstanden. Oberste Priorität, erklärte Lo Cicero-Marenberg, habe aktuell im Vorfeld des Weihnachtsmarktes erst einmal die Verkehrssicherung im Park. (tv)

Erdreich abgesackt: Der Boden im Alsdorfer Burgpark hat auf einer Fläche mit einem Durchmesser von rund einem Meter nachgegeben. FOTO: THOMAS VOGEL

Wann das Loch wieder verfüllt wird, stand am Dienstag noch nicht fest. „Wir sind aber bemüht, den Bereich kurzfristig zu verfüllen“, erklärte Alsdorfs Technische Beigeordnete Susanne Lo Cicero-Marenberg auf Nachfrage. Weil der Burgpark in weiten Teilen Bodendenkmal sei, wer-

de zunächst einmal kontrolliert, ob das auch für die eingestürzte Stelle gelte. Dann müsse eine Meldung an den Landschaftsverband Rheinland (LVR) erfolgen, der seinerseits entscheide, ob ein Archäologe zur genaueren Begutachtung nach Alsdorf entsandt wird.
